ПАСПОРТ ДОСТУПНОСТИ  
объекта социальной инфраструктуры (ОСИ)  
№011-УГБ-30

1.1. Наименование (вид) объекта Муниципальное бюджетное дошкольное образовательное учреждение «Детский сад «Светлячок» общеразвивающего вида Пограничного муниципального района

1.2. Адрес объекта Приморский край, Пограничный район, с. Барано – Оренбургское, ул. Тургенев  
164

АКТ ОБСЛЕДОВАНИЯ  
объекта социальной инфраструктуры  
К ПАСПОРТУ ДОСТУПНОСТИ ОСИ  
№ \_\_\_\_\_

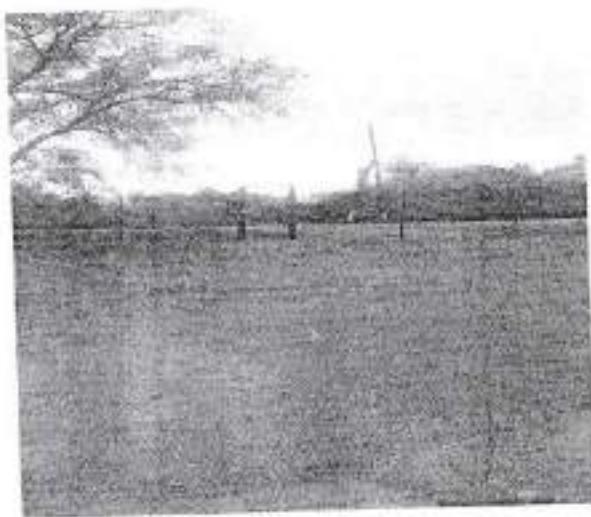
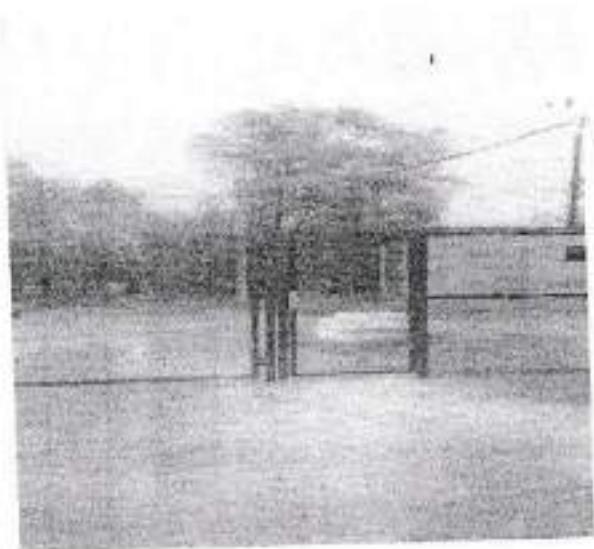
№ п/п	Наименование функционально- планировочного элемента	Наличие элемента			Выявленные нарушения и замечания			Работы по адаптации объектов	
		есть/ нет	№ на плане	№ фото	Содержание	Значимо для инвалида (категория)	Содержание	Виды работ	
1.1	Вход (входы) на территорию	есть		1.2.	Нормальное состояние			Не требуется	
1.2	Путь (пути) движения на территории	есть		1.2.	Отсутствует тактильное покрытие на пешеходных путях	С	Укладка тактильной плитки	Теку- щий ремон- т	
1.3	Лестница (наружная)	Нет			Не требуется			Не требуется	
1.4	Пандус (наружный)	нет			Не требуется			Не требуется	
1.5	Автостоянка и парковка	нет			Не нужна			Не требуется	
	ОБЩИЕ требования к зоне	нет			Отсутствует тактильное покрытие на пешеходных путях.	С,К	Укладка тактильной плитки	ТР

Комментарий к заключению: нет тактильного покрытия на всей территории.

Наименование структурно- функциональной зоны	Состояние доступности* из пункта 3.4 Акта обследования ОСИ	Приложение		Рекомендации по адаптации (вид работы)** к пункту 4.1 Акта обследования ОСИ
		№ на плане	№ фото	
Территория прилегающая к зданию	ДП-В (О,Г,У,К,С), ДУ-И(С)		1.2	Текущий ремонт

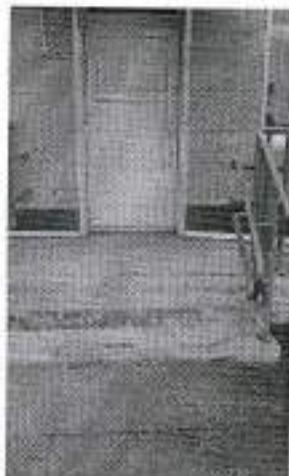
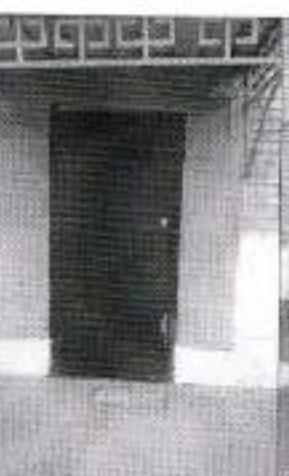
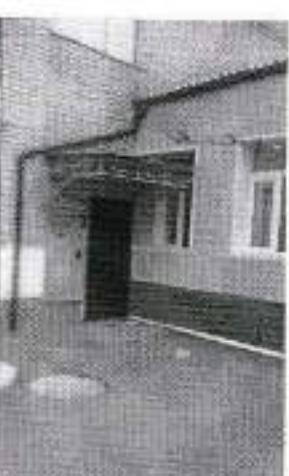
2.4	Дверь (входная)	есть	31,32	3,5, 6	Открывается наружу, ширина двери 0,85 м, 0,85м, 0,95м	О, Г, У, С	Переустановка двери технически невозможна	
2.5	Тамбур	есть	22,29	7,8, 9	Вторая входная дверь открывается наружу	О, Г, У, С		
	ОБЩИЕ требования к зоне 2				ступени и подступеньки должны иметь контрастную окраску, ширина двери соответствует нормам, размеры пандуса соответствуют нормам	К, О, С

Наименование структурно-функциональной зоны	Состояние доступности* (к пункту 3,4 Акта обследования ОСИ)	Приложение		Рекомендации по адаптации (вид работы)** к пункту 4,1 Акта обследования ОСИ
		№ на плане	№ фото	
Вход в здание	ДЧ-И(Г.У), ДУ-И (О.С), ВИД(К)	31,32	3,5,6	Текущий ремонт

Комментарий к заключению: необходимо нанесение контрастной маркировки ступеней, ремонт ступеней

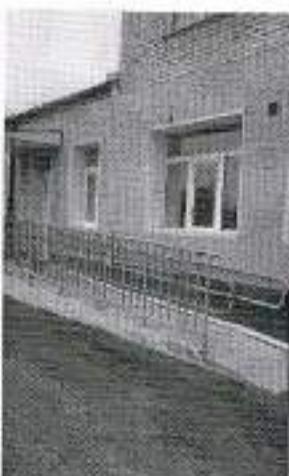
фото 4

2.1	Лестница (наружная)	нет			Не требуется		Не требуется	
2.2	Пандус (наружный)	есть		4	Пандус длина 5 м, ширина 1,2 м..	К	Не требуется	
2.3	Входная площадка (крыльце)	есть		3	Ступени требуют косметического ремонта. 3 ступени высотой 0,15 м, нет тактильного покрытия, контрастной окраски	О, Г, У, С	Ремонт ступеней, площадки, занесение контрастной окраски, тактильного покрытия	ТР

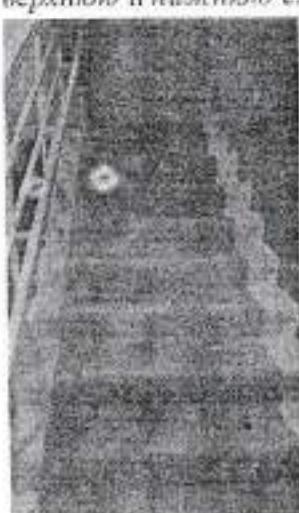
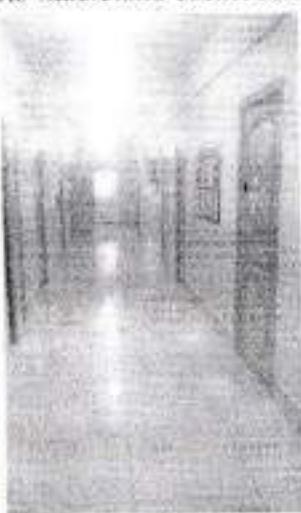
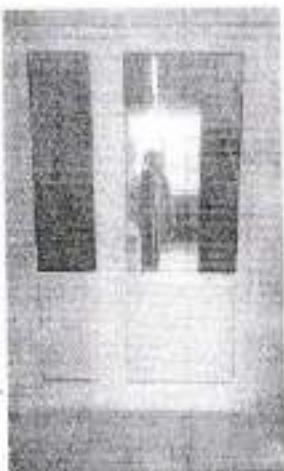
Комментарий к заключению: ДЧ- И (Г,О,У),ВНД (К),ДУ-И(С)*Нанести контрастную окраску на верхнюю и нижнюю ступени лестничных маршей, наклеить световые ленты на кромки ступеней*

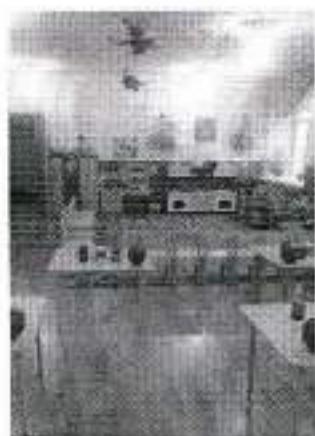
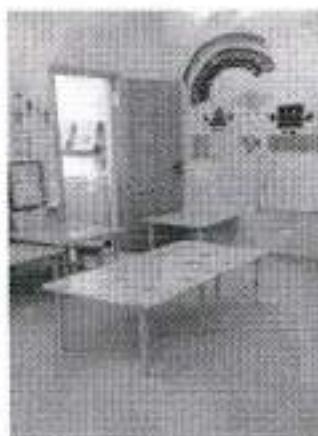
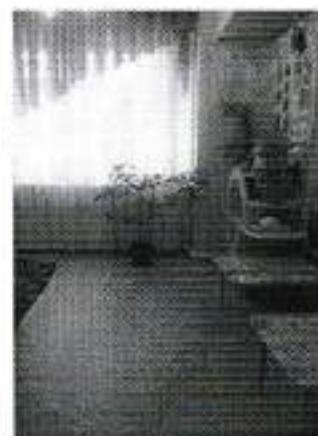
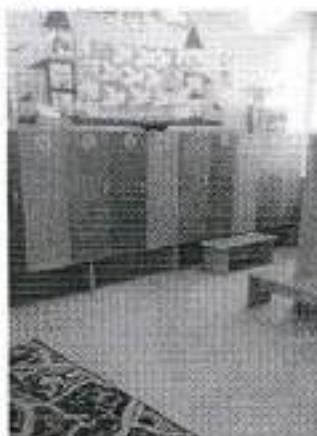
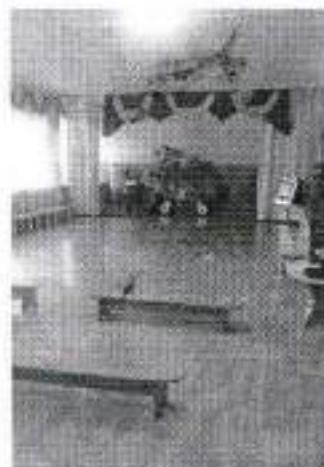
Комментарий к заключению: Нет стационарного крепления столов, стульев, учебная зона не выделена из общей площади рельефной фактурой, Нет опорных поручней. Требуется ТР, индивидуальное решение с ТСР

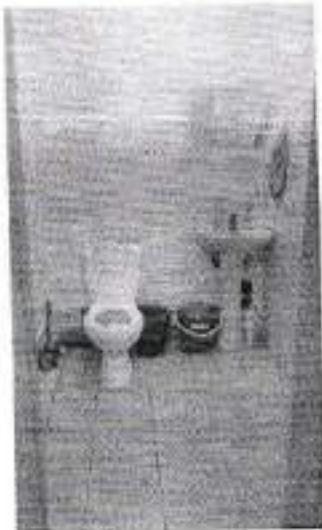
Фото 20

Комментарий к заключению: требуется установить кнопку вызова, световое табло, крючки, поручни. Требуется ТР, инд. решение с ТСР

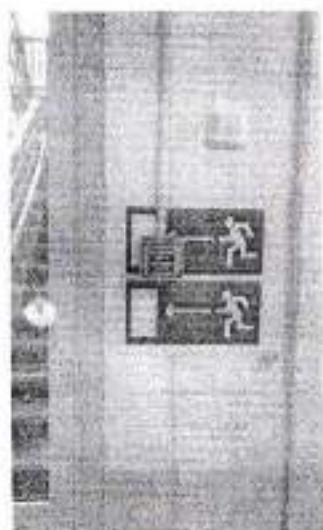
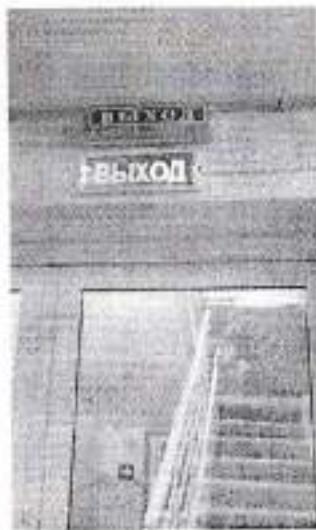
Комментарий к заключению: имеется информация о предоставлении услуги, размещена на стенде, имеется громкая связь, пожарная сигнализация. Необходима установка тактильных средств информации
